# NOTE TECHNIQUE

## Barrage X0005151 du lac la Sapinière – Compte rendu d'inspection

DATE : 4 février 2022

SUJET : Barrage X0005151 du lac la Sapinière – Compte rendu d'inspection

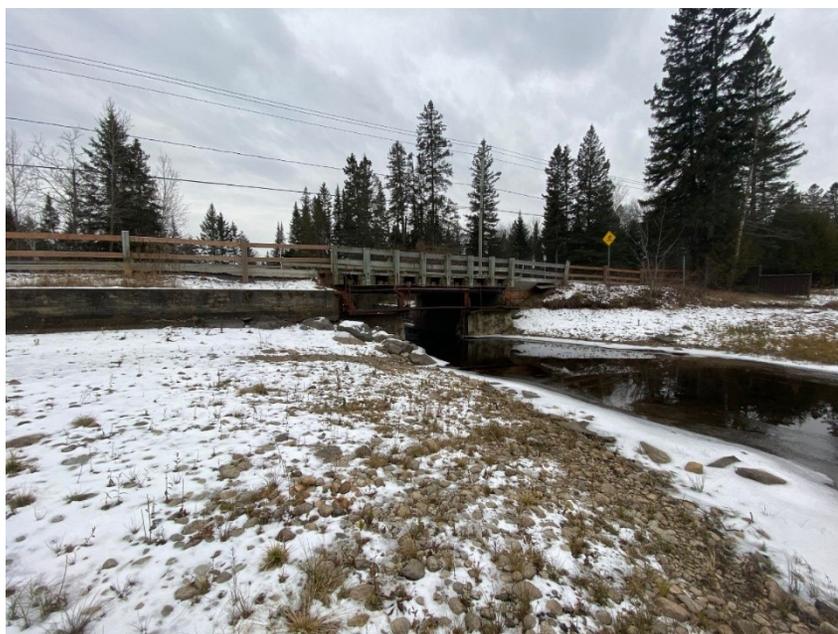
Figure 2.1 – Vue amont du barrage X0005151

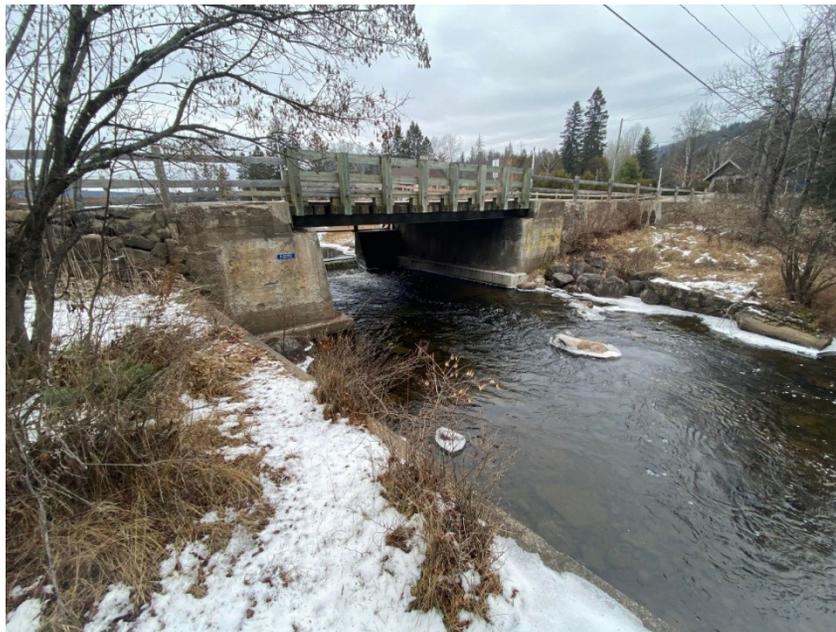
Figure 2.2 – Vue aval du barrage X0005151

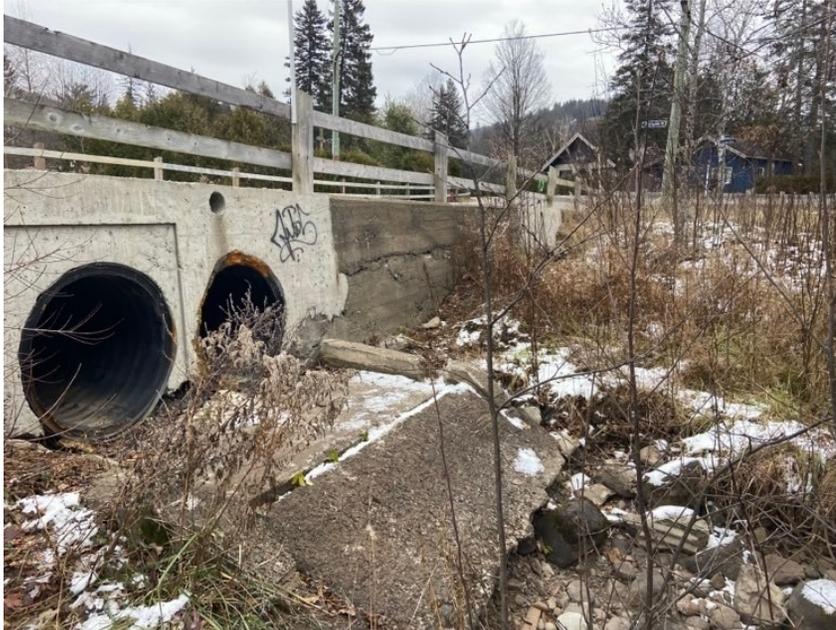
- + La présence de trois ponceaux de diamètre intérieur 450 mm, ainsi que de deux ponceaux de diamètre intérieur 900 mm;
- + Quelques fissures et marques de désagrégation légère au niveau du mur en béton;
- + Un léger affouillement sous le mur en amont près du barrage en béton;
- + Des zones de béton réfectionnées, notamment autour des ponceaux et de la semelle sous le tablier du pont;
- + Un canal en terre présent à l'aval des trois ponceaux de diamètre intérieur 450 mm;
- + Un déversoir en béton avec quelques marques d'érosion, ainsi qu'un canal en enrochement et en terre à l'aval deux ponceaux de diamètre intérieur 900 mm;
- + Un enrochement de calibre d'environ 1 000 mm en rive à l'aval.

Le mur d'aile en rive gauche est en relativement bon état et sa stabilité n'apparaît pas comme critique.

Figure 2.3 – Vue aval du mur d'aile en rive gauche

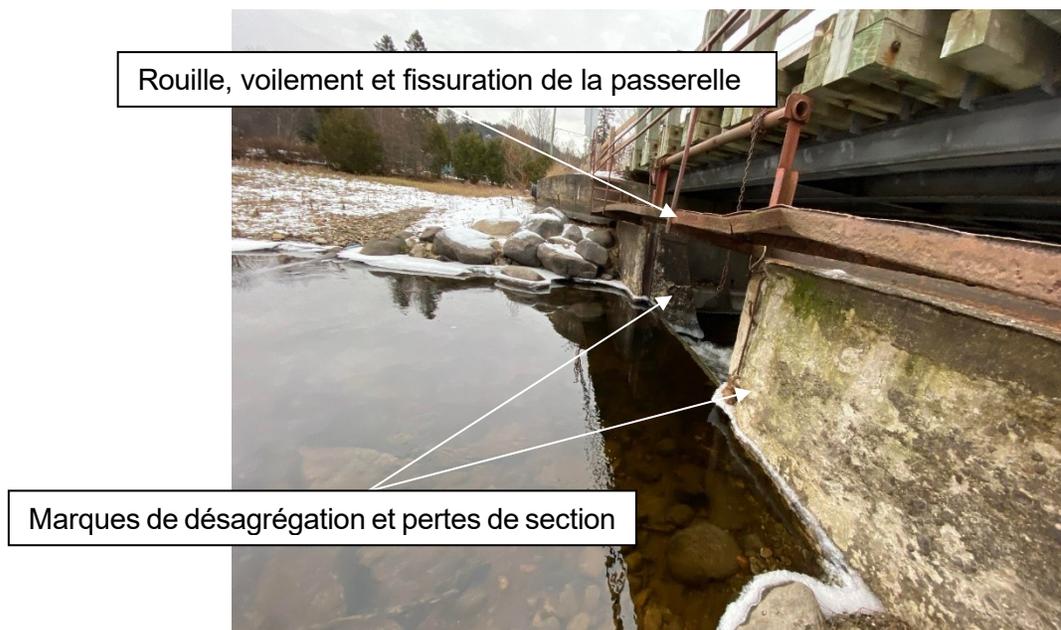
- + Des marques de désagrégation et des pertes de section sur les faces amont et latérale des parties massives de l'ouvrage, sans que cela soit critique;
- + La présence de deux poutrelles en place du niveau du seuil déversant;
- + De bonnes connections entre le barrage et les culées du pont;
- + Une dégradation importante de la passerelle en acier au-dessus du barrage avec des marques de rouille importantes, un voilement de certains éléments et des fissures à différents endroits dont la fissuration complète des deux poutres et d'un des deux supports;

Figure 2.4 – Vue amont du barrage en béton et de la passerelle

- + La passerelle en acier au-dessus du barrage est fortement dégradée avec des marques de rouille importantes, un voilement de certains éléments, des fissures à différents endroits, et la fissuration complète des supports structuraux de la passerelle.

- + En raison du mauvais état de la passerelle en acier à l'amont du barrage en béton, il est nécessaire d'aviser le propriétaire du barrage de bloquer l'accès à cette passerelle et/ou de procéder à sa démolition/reconstruction rapidement.
- + La présence de l'affouillement sous la culée du pont P-07792 est potentiellement problématique pour la sécurité des usagers du pont. La ville devra être avisée de la situation.
- + Dans l'état actuel du barrage X0005151 du lac la Sapinière, avec la présence de l'affouillement important à l'aval de la partie massive en rive droite du barrage en béton, il n'est pas envisageable de réaliser des calculs de stabilité pouvant conclure au remplissage du lac. Des travaux de réhabilitation de l'ouvrage sont nécessaires afin que de tels calculs puissent conclure au remplissage du lac.

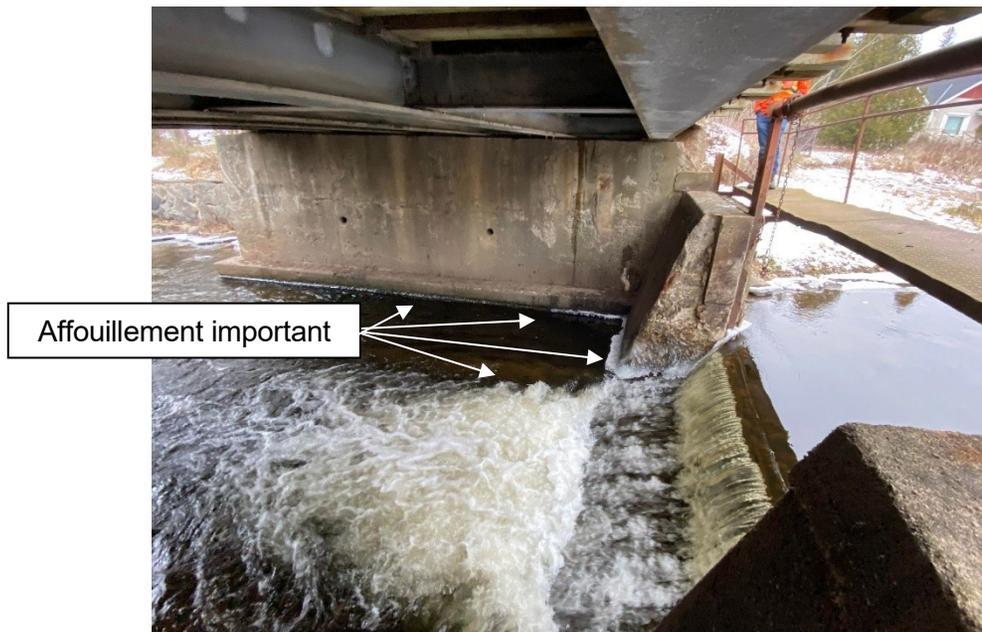
- + La présence d'un radier en béton à l'aval de la partie massive en rive gauche et du seuil déversant jusqu'à environ 1 m de la fin du pont;
- + L'absence de radier à l'aval de la partie massive en rive droite;
- + La présence de blocs de roc de calibre variant de 50 mm à 300 mm, sur du sable à l'aval de la partie massive en rive droite;
- + **Un affouillement important au niveau du pied aval de toute la partie massive en rive droite, créant un vide sous le barrage d'une profondeur allant de 0,60 m à 1,0 m sur une hauteur d'environ 0,45 m.**

La présence de l'affouillement important à l'aval de la partie massive en rive droite du barrage est critique pour l'ouvrage car cette perte de contact entre l'ouvrage et la fondation peut entraîner une instabilité et une rupture du barrage. La stabilité du barrage en béton entre les culées du pont P-07792 apparaît donc comme critique.

Un affouillement similaire a été relevé sous la culée du pont P-07792, ainsi que sous le radier à l'aval du seuil déversant, pouvant aller jusqu'à 1,0 m de profondeur sur une hauteur d'environ 0,60 m.

Figure 2.5 – Vue aval du barrage en béton depuis la crête de l'ouvrage

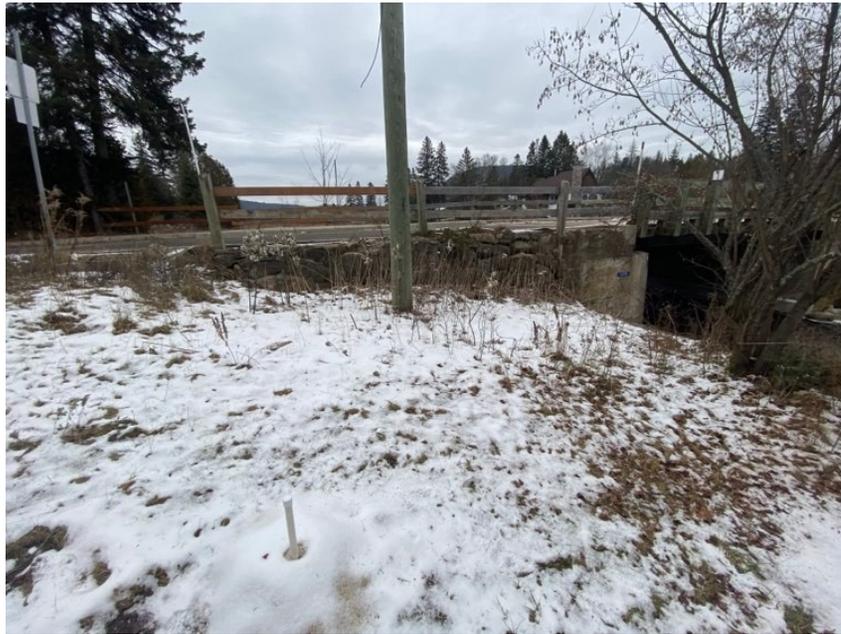
- + Quelques fissures et marques de désagrégation légère au niveau du mur en béton;
- + Une légère dégradation du mur en maçonnerie;
- + Des signes d'érosion du talus en terre à l'amont;
- + Un mur en maçonnerie en rive à l'aval;
- + Un affouillement sous la culée du pont, pouvant aller jusqu'à 1,0 m de profondeur sur une hauteur d'environ 0,60 m.

Le mur d'aile en rive droite est en relativement bon état, à l'exception de l'affouillement sous la culée du pont pouvant remettre en cause sa stabilité.

*Figure 2.6 – Vue aval du mur d'aile en rive droite*
